## Energiekonzept für die Kirchengemeinde Templin

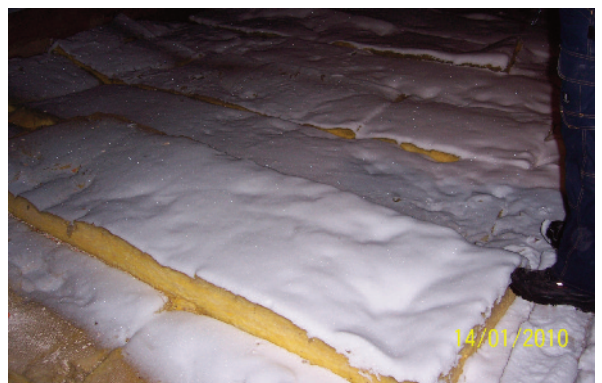
Schäden an der Dämmung durch Schneeflug auf der oberen Geschossdecke der Maria-Magdalenen-Kirche
